Verifica dello stato di salute

EDIFICIO ***Condominio X***

INDIRIZZO ***Via... Trento***

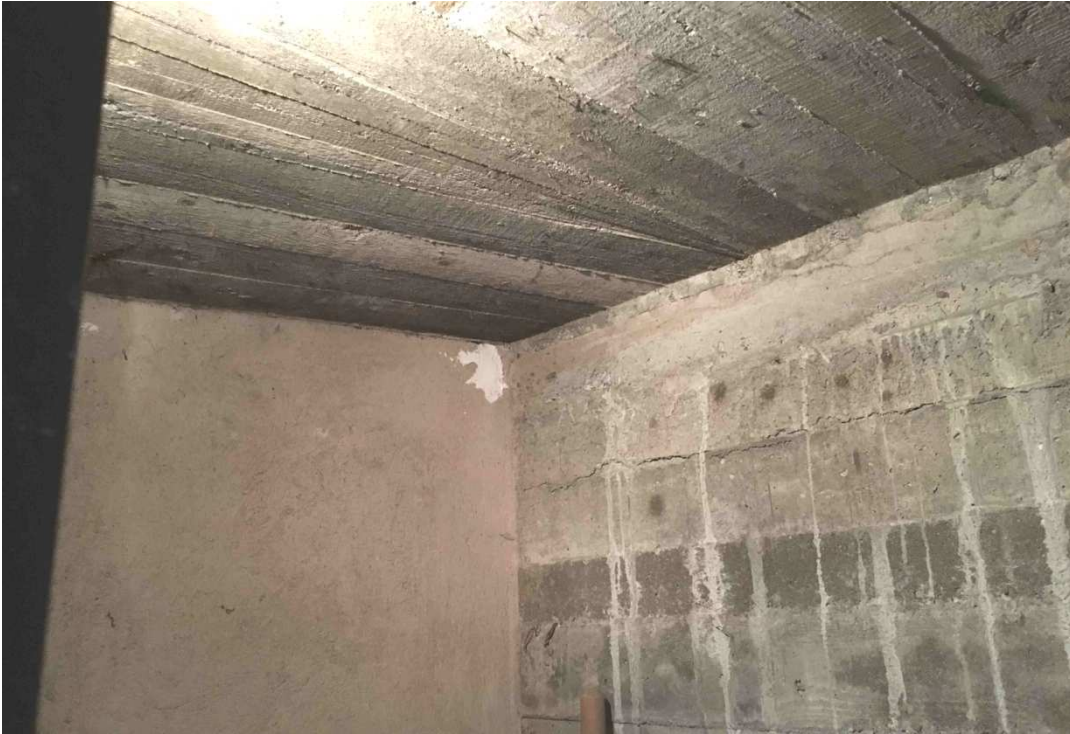
Nel corso del sopralluogo si è valutato lo stato del calcestruzzo in alcune aree del piano seminterrato ove si trova a vista, in particolare nel vano scale. L'ispezione non ha rilevato ammaloramenti delle strutture, come si nota da documentazione fotografica allegata.

Foto 1: particolare parete portante e solaio in cemento armato del vano scale

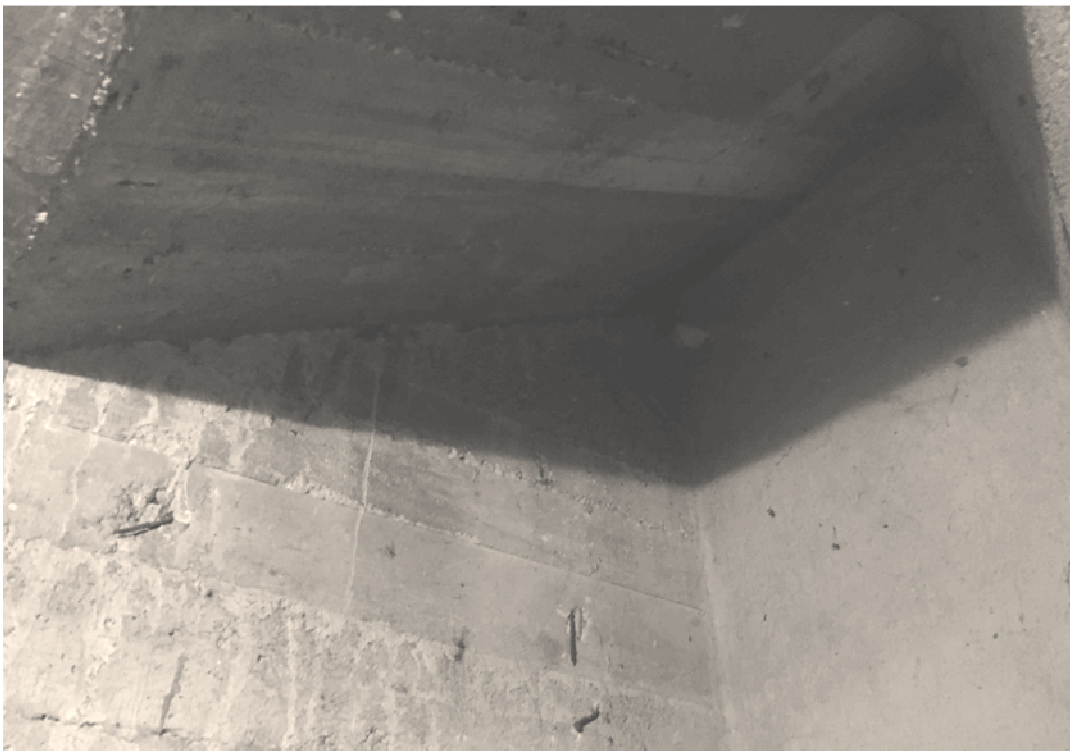
Foto 2: particolare rampa scale in cemento armato

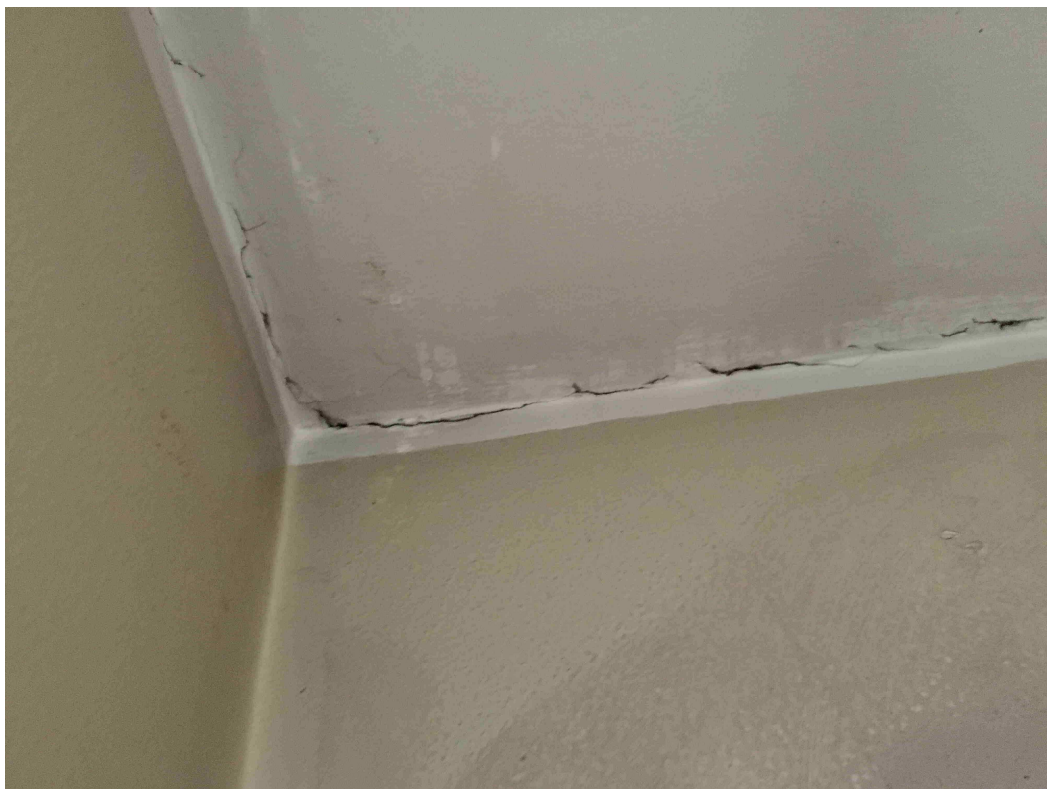
Durante i sopralluoghi sono state riscontrate fessurazioni soprattutto al piano attico tra le giunzioni tra strutture portanti e murature di tamponamento, che tuttavia non sono tali da richiedere indagini specifiche.
In seguito si allega documentazione fotografica di quanto rilevato.

Foto 3: fessurazione tra solaio e tramezza interna nel vano scale al piano attico

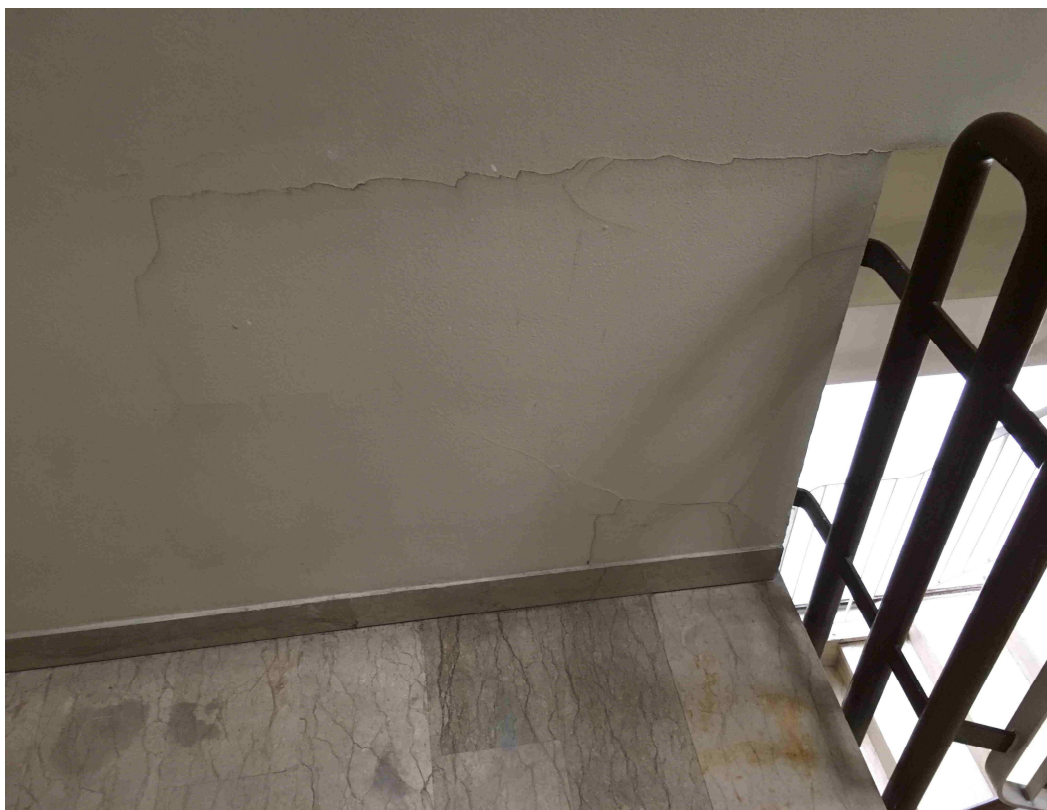
Foto 4: fessurazione tra parete di tamponamento e solaio sottotetto sul pianerottolo piano attico

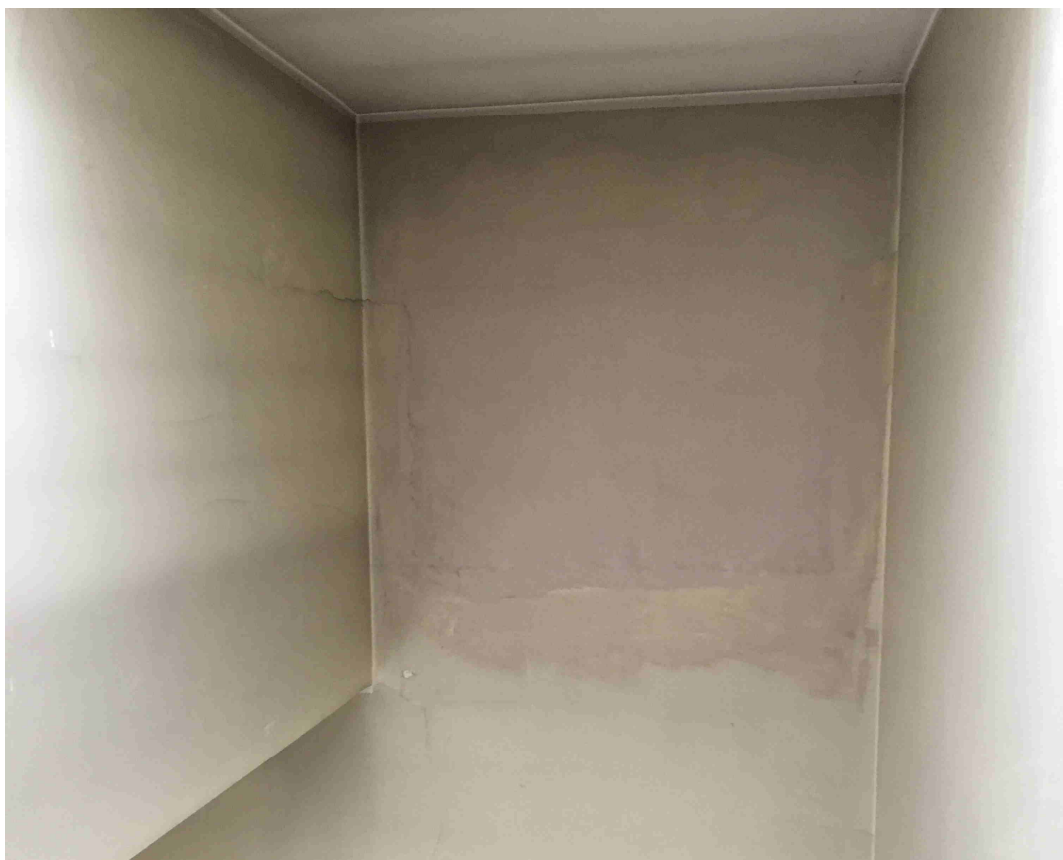
Foto 5: tamponamento finestra al piano attico
