Verifica dello stato di salute

EDIFICIO ***Condominio X***

INDIRIZZO ***Via... Trento***

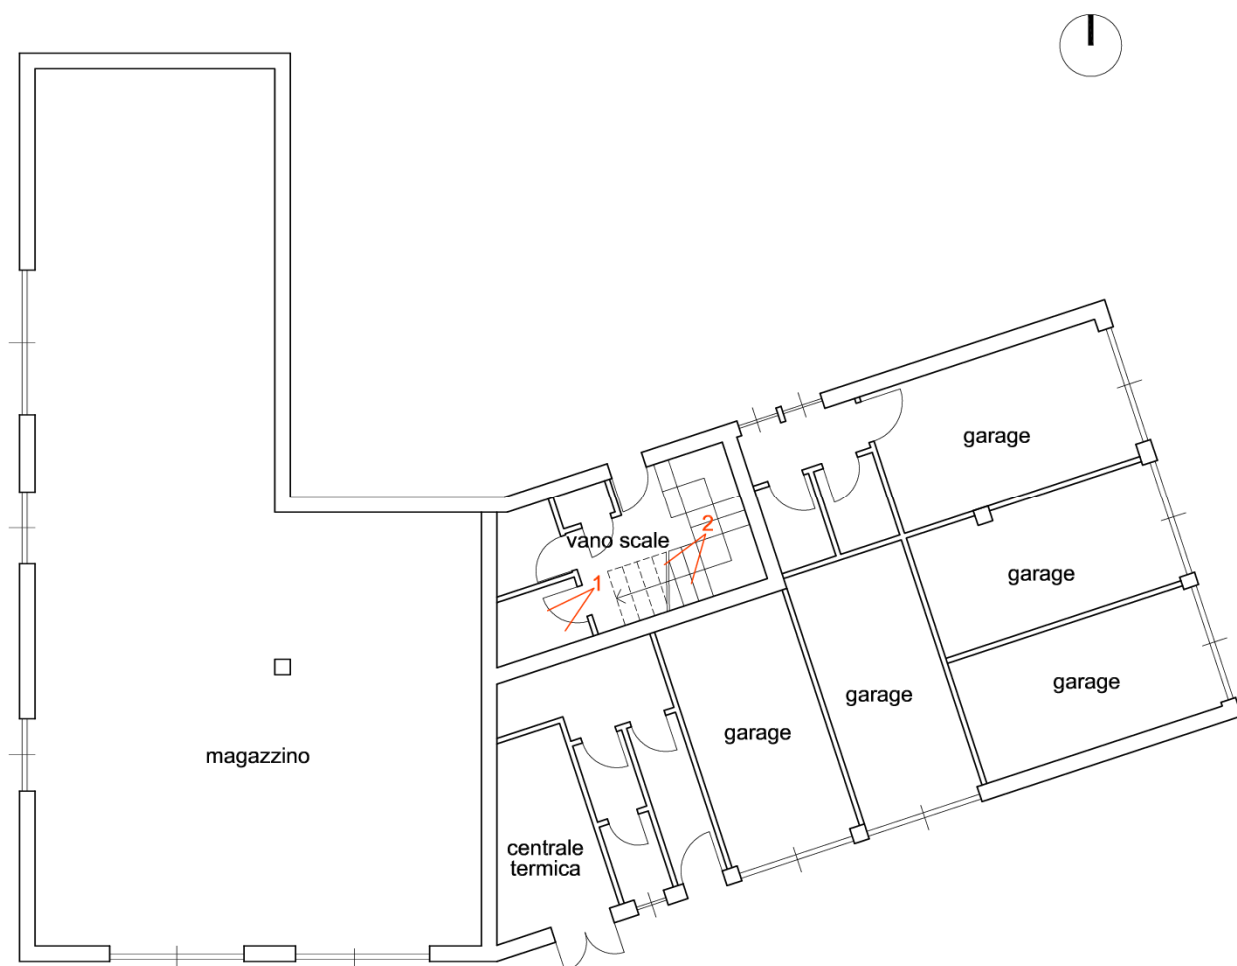
Pianta piano seminterrato con individuazione fotografie

Nel corso del sopralluogo si è valutato lo stato del calcestruzzo in alcune aree del piano seminterrato ove si trova a vista, in particolare nel vano scale. L'ispezione non ha rilevato ammaloramenti delle strutture, come si nota da documentazione fotografica allegata.

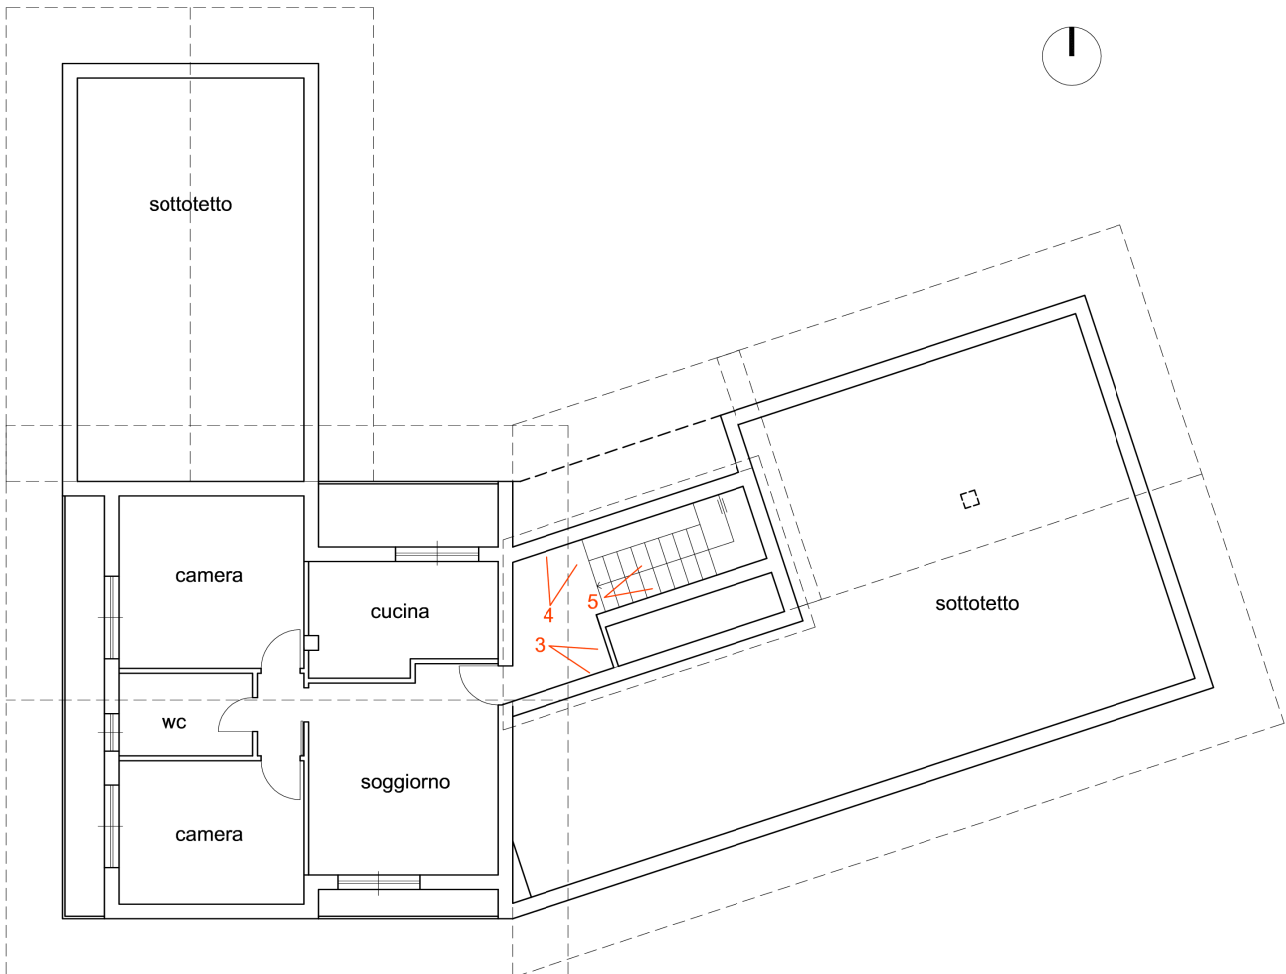
Pianta piano seminterrato con individuazione fotografie

Durante i sopralluoghi sono state riscontrate fessurazioni soprattutto al piano attico tra le giunzioni tra strutture portanti e murature di tamponamento, che tuttavia non sono tali da richiedere indagini specifiche.
In seguito si allega documentazione fotografica di quanto rilevato.
